## 大豆の生育には排水対策が必要です！！

播種から生育初期にかけて湿害を受けると、生育が抑制され収量が低下します。  
湿害回避のため、排水対策を徹底しましょう。

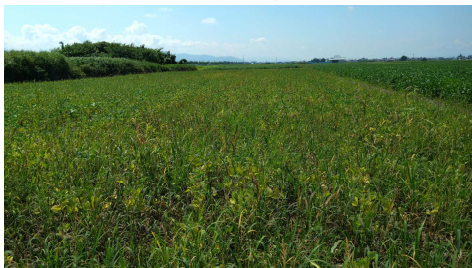
(写真1) 排水不良圃場

写真1の圃場では葉が黄化し、茎葉で株間を覆っていないため、雑草が繁茂している

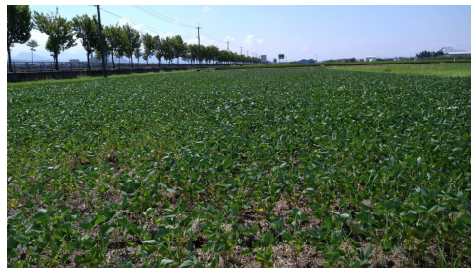
(写真2) 排水がとれている圃場
